洗面台の下の水漏れの補修

1. 取り外し

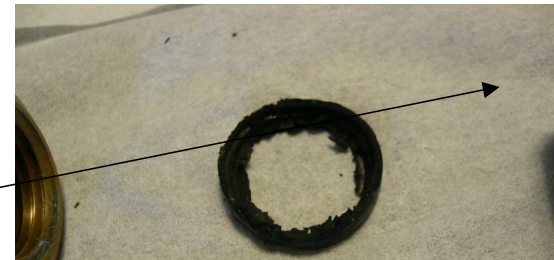
部材 の中に入っているゴムシールです。
長年の温水使用で、ぼろぼろでした。
部材 をはずした時のクズが部材 にもひっついて残りますので、これをしっかり除去してください。
爪楊枝などでこすれば、だんだんに綺麗になってきます。

部品をはずしましたので、シールを取り合えて、再度組み付けです。
(私の場合は、部材 は、 のパイプにしっかり張り付いていました。)

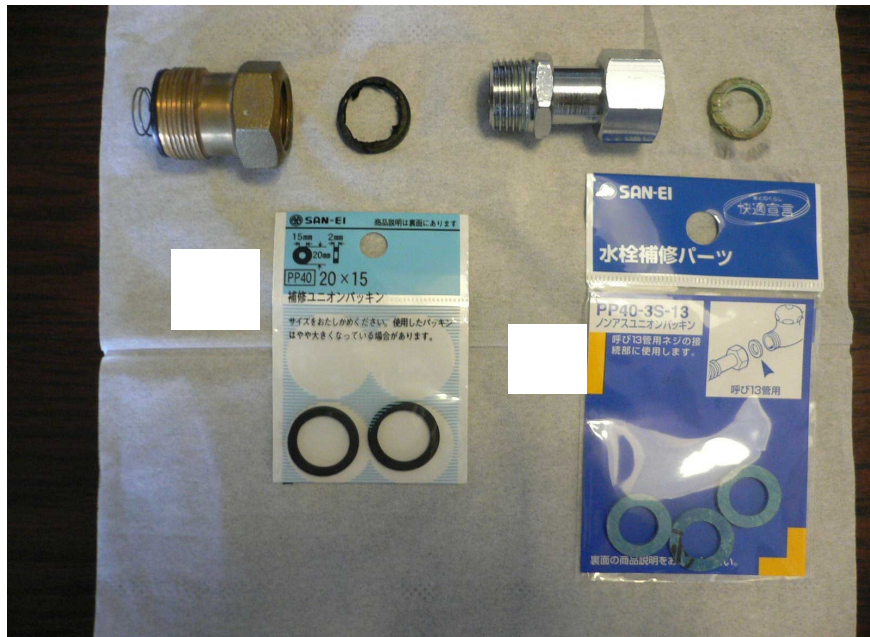
交換部品は、
黒いパッキン【部材 (写真)】と、
水色のパッキン【部材 (写真)】です。
今回はお湯が通る側の補修という事で、部材 はお湯用ですが、部材 についてはサイズの合う物がありませんでした。
購入した部材 (写真) は20mmですが、もしかすると22mmのほうがピッタリかもしれません。
お湯用のパッキンである部材 は18.5mmと24mmの二種類がありました。購入したのは18.5mm (写真) を購入しました。
ちなみに、部材 (写真) の耐熱性は120 と書いてありました。ホームセンターで見ていると、耐熱性が80 のものもありましたので、適切なのが何度かは知りませんが、今回は120 をチョイスしました。

部材 (写真)、部材 (写真) 共に、下田にあるコーナンで購入しました。(品揃えが豊富です)

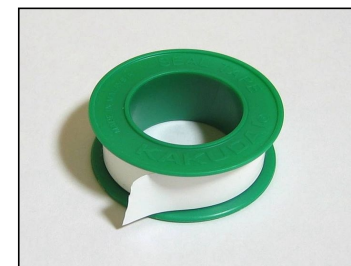
シールテープ

まず、部材 と部材 の二つを組み付けます。

部材 の中に、パッキン(部材)を水で濡らして押し込み、部材 をねじ込みます。

今回は、部材 のネジ部にシールテープ(部材)を巻きました

(必要かどうかはわかりません。もともと、シールテープは巻かれていませんでしたが、ホームセンターで売っている部材 と部材 のセット(今回は購入していません)には、シールテープも入ってました。)

締め付けは、思いっきりやらないほうがいいようです。

当然、緩くてはダメですが、ほどほどに、しっかり締め付けてください。
